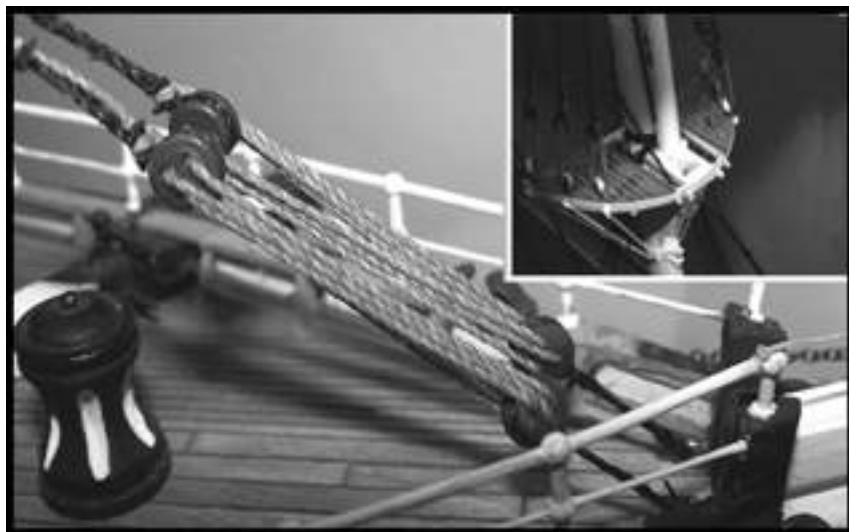
Il dettaglio **(A)** (nel riquadrino) mostra il passaggio del cavo dello straglio attorno agli alberi nella coffa ed esce dalla stessa dalle fessure laterali.

Il dettaglio **(B)** mette in evidenza il sistema di bigotte atte a tesare lo straglio.

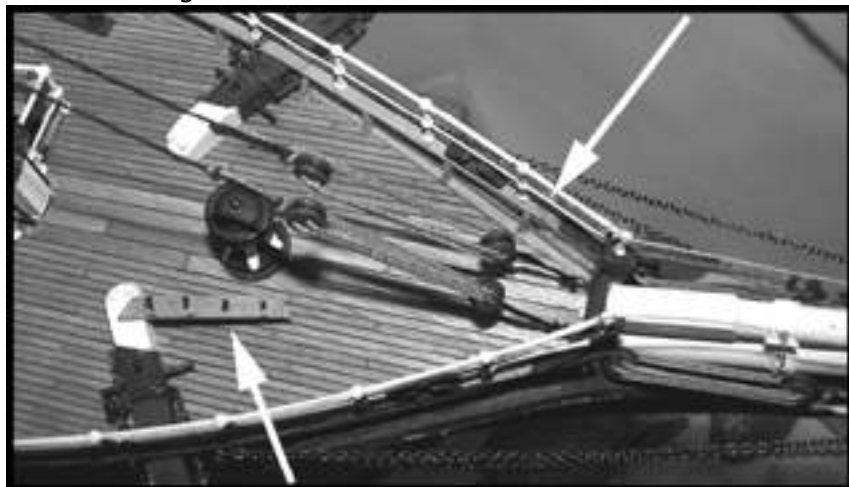
Una vista d'insieme dell'attacco.

Le frecce bianche mostrano il gruppo di quattro caviglie sistemato a prua, è stato staccato per meglio lavorare al livello del ponte, sarà leggermente avvicinato alla prua per non interferire con la linea del filo dello straglio.
